**RELATÓRIO SOBRE O USO DA
TECNOLOGIA POLIRAIDER E MAGRAIDER NA ANÁLISE DAS
ADULTERAÇÕES DE GRAVAÇÕES EM SUPERFÍCIES
METÁLICAS E LIGAS METÁLICAS EM VEÍCULOS A MOTOR,
ARMAS DE FOGO E NA RECUPERAÇÃO DOS DADOS DAS
MARCAÇÕES PRIMÁRIAS DESTRUIDAS POR
DESBASTAMENTO.**

O Instituto de Criminalística de Curitiba recebeu da empresa GURTEC, a título de teste experimental, dois equipamentos sendo um denominado de **TECNOLOGIA POLIRAIDER** que tem a função, entre outras, de revelar numerações destruídas por desbastamento em veículos, motores e armas de fogo bem como detectar ligas de solda e adulteração por aquecimento. O outro equipamento denominado de **TECNOLOGIA MAGRAIDER** também tem a função de detectar pontos de ligas de solda nos processos de adulterações denominadas de implantes, transplantes e outros como “dois em um”, bem como na revelação das numerações identificadoras em motocicletas, motores e armas de fogo destruídas por desbastamento e ou aquecimento.

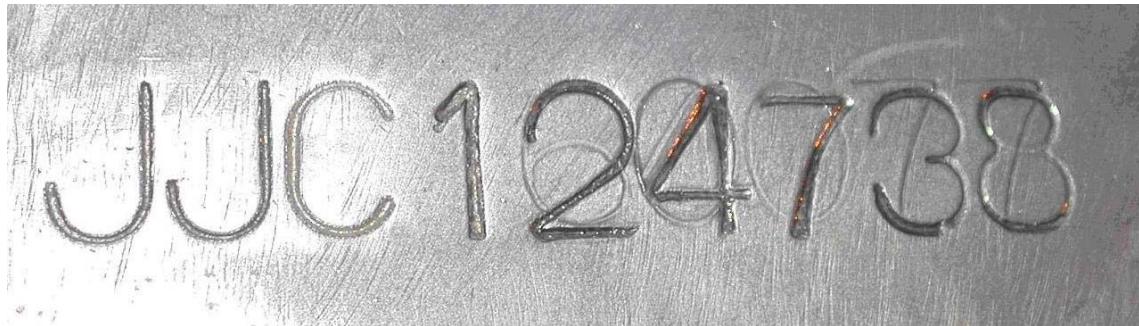
Chevette

Dia 29/08/06 – em um automóvel Chevrolet-Chevette que se apresentava com adulteração por desbaste e regravação da numeração do chassi. Após dez minutos de aplicação obteve-se a identificação de forma legível de todos os algarismos primários destruídos (ver foto) e o veículo identificado como furtado;

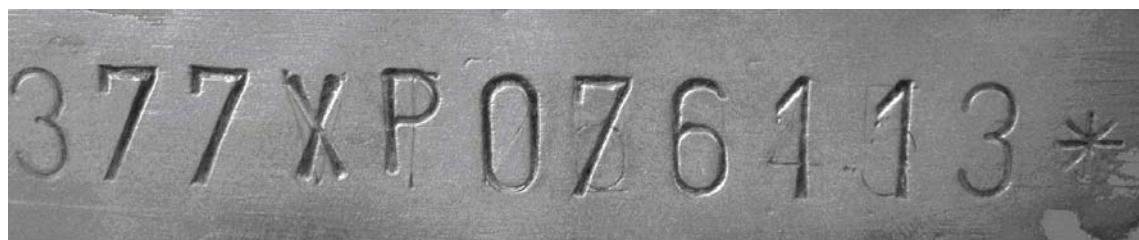
Gol

Dia 12/09/06 – em um automóvel Volkswagen-Gol que se apresentava com adulteração por desbaste e regravação da série da numeração do chassi. Após cinco minutos de aplicação obteve a identificação plena dos algarismos destruídos (ver foto) e o veículo identificado como furtado;

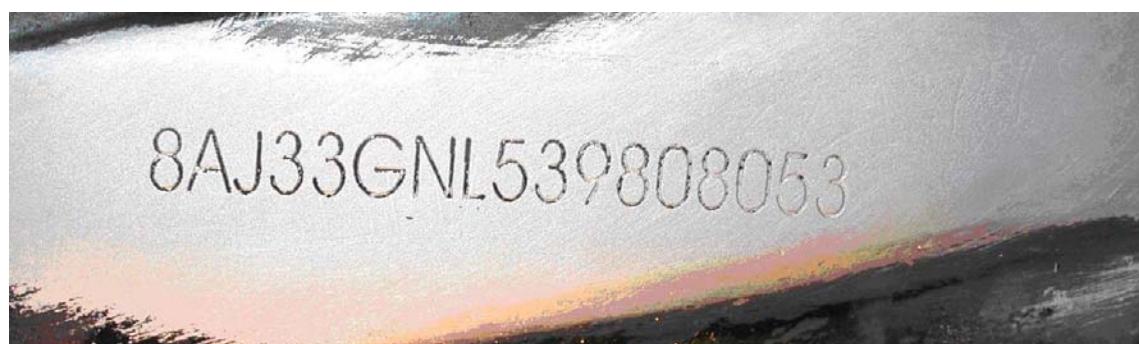
Hilux

Dia 05/09/06 – em uma Caminhonete Toyota-Hilux que se apresentava com adulteração por desbaste e regravação da numeração do chassi. Após cinco minutos de aplicação obteve-se a identificação com nitidez de todos os algarismos primários destruídos (ver foto) e o veículo identificado como furtado;

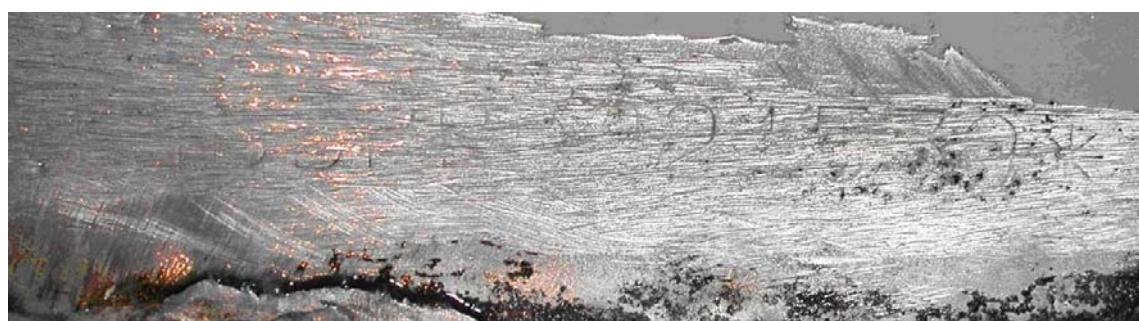
Omega

Dia 12/09/06 – em um automóvel Chevrolet-Omega que se apresentava com numeração do chassi destruída por desbastamento. Após dez minutos de aplicação obteve-se com nitidez a identificação de toda a numeração destruída (ver foto) e o veículo identificado como furtado;

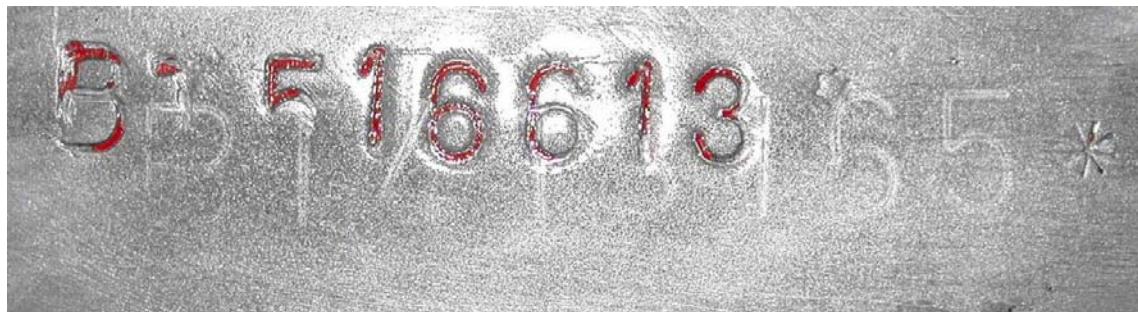
Dia 14/09/06 – em um automóvel Passat que se apresentava com adulteração por desbaste e regravação. Após a aplicação por um período de aproximadamente cinco minutos revelou com nitidez toda a numeração destruída e o veículo identificado como furtado.
